Ulykkesrapport

Dato: 21.09.2009

Dødsulykke på Kvaløya ved Tromsø 17. juni 2009

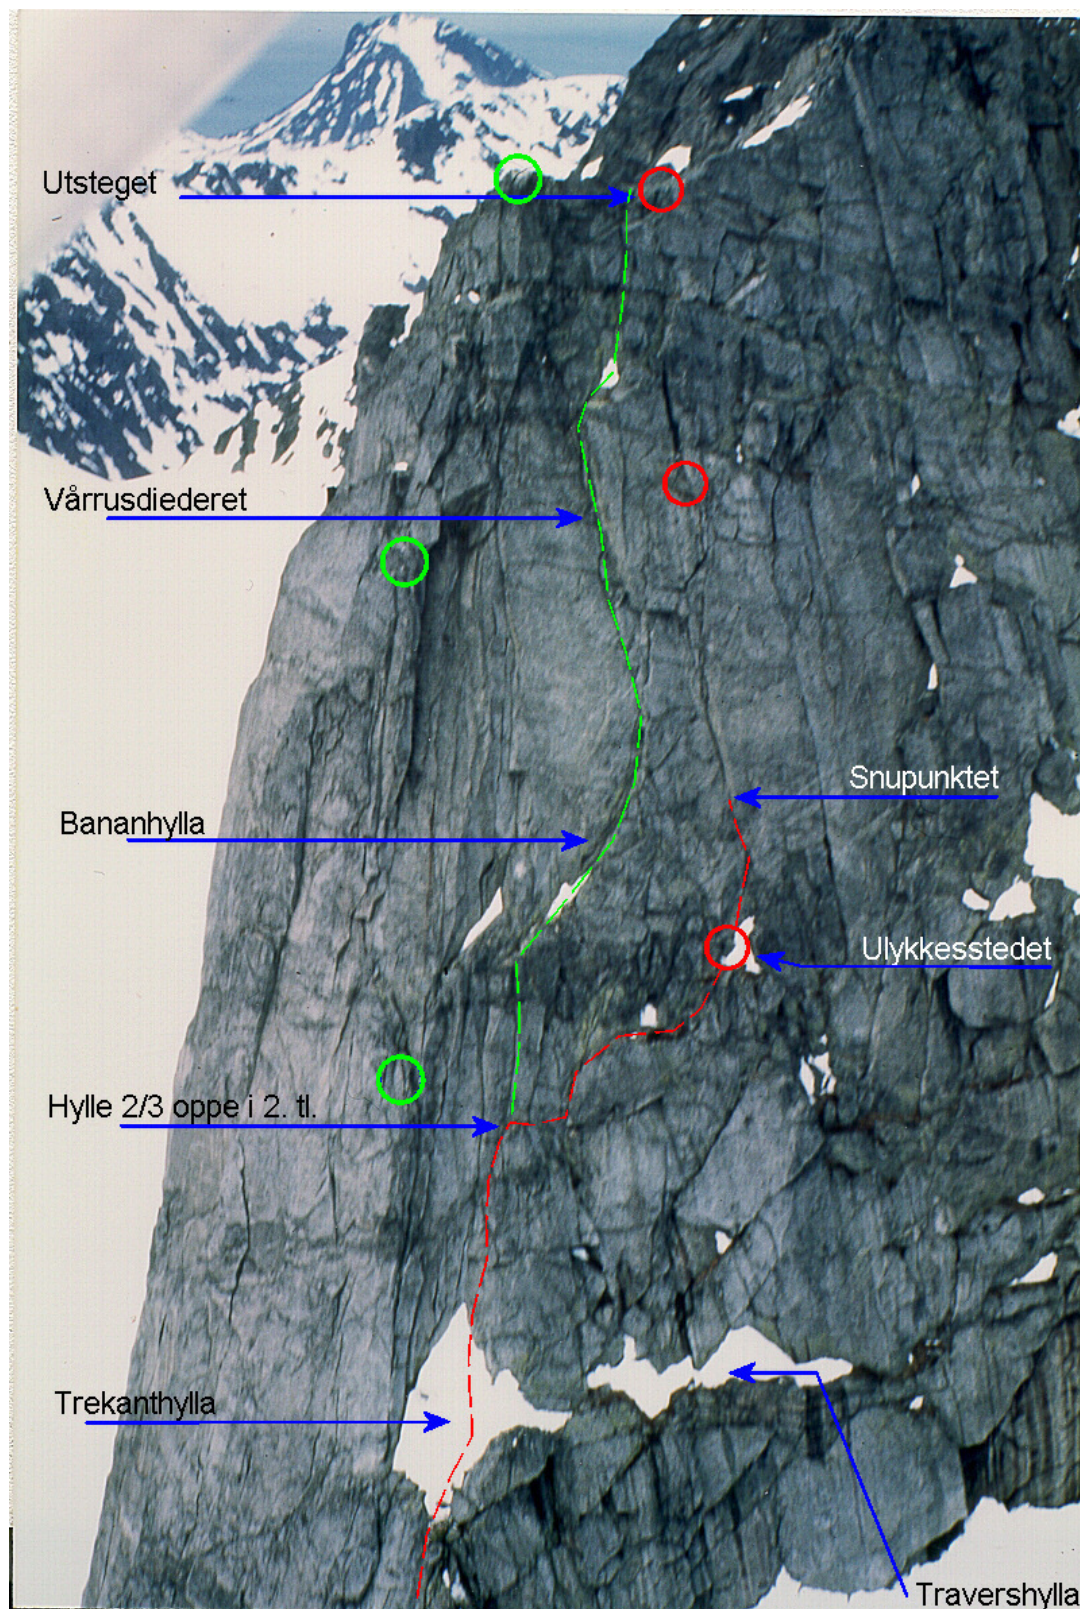
Ulykkesfestet var ett av fire fester på en fast rappellrute på Baugen som ble åpnet i 1987. Denne ruta var i fast og hyppig bruk fram til 1991, da den ble erstattet av ei kjettingrute ned langs en annen trase ("kjettingruta"). Se bilde 2 og 3.

Bilde 2. Oversikt over øvre del av Vårusen, rappellrutene og ulykkesstedet. Rød, stiplet linje viser hvor Mats og Stian klatret. Ved hylla 2/3 oppe i 2. taulengde tok de av møt høyre fra Vårusen; grønn linje viser hvor Vårusen går videre fra dette punktet. Røde sirkler viser posisjonene til de tre rappellfestene som ble montert i 1987. Grønne sirkler viser posisjonene til de tre øverste festene på dagens rappellroute, montert i 1991. (På ulykkestidspunktet var det langt mindre snø på hyllene enn dette bildet viser.)

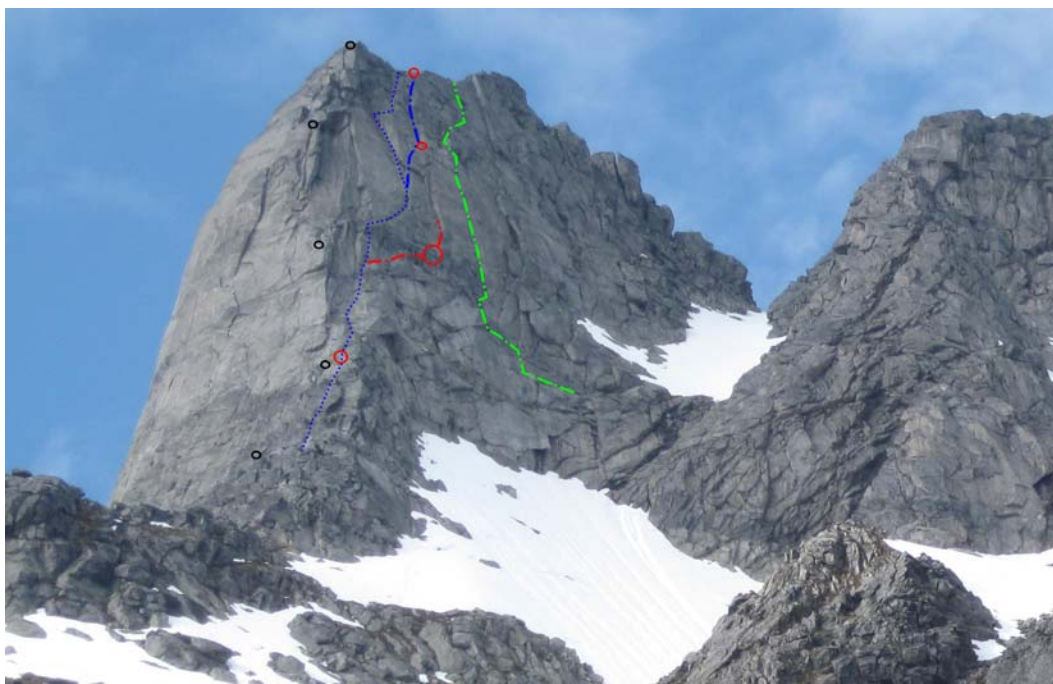
Bilde 3. Baugen med Vårhusen (blå linje) og guttenes rute sett fra Blåmannsvikdalen. Rød linje: Klatreruta fra traversen ut fra Vårhusen og opp til snupunktet. Stor, rød sirkel: ulykkesstedet. Små, røde ringer: posisjonene til de øvrige rappellfestene på 1987-ruta. Svarte ringer: De 5 øverste festene på dagens rappellrute. Grønn linje: "Jammer", eneste dokumenterte rute på Baugen til høyre for Vårhusen. Foto: Tor Edgar Ripman.

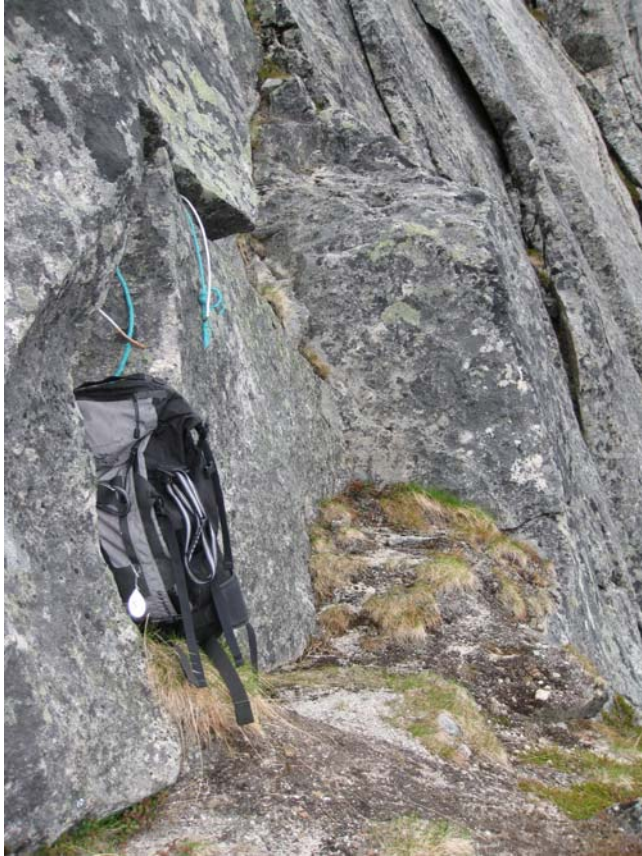
- Stians ryggsekk, som sto usikret på hylla ved siden av rappellfestet.
- Selve rappellfestet

Bilde 5. Ulykkesstedet på undersøkelsesdagen: Stians sekk og rappellfestet med brudd på nylontau og stålvaier.

Etter undersøkelsen ble hele rappellfestet demontert og fjernet.

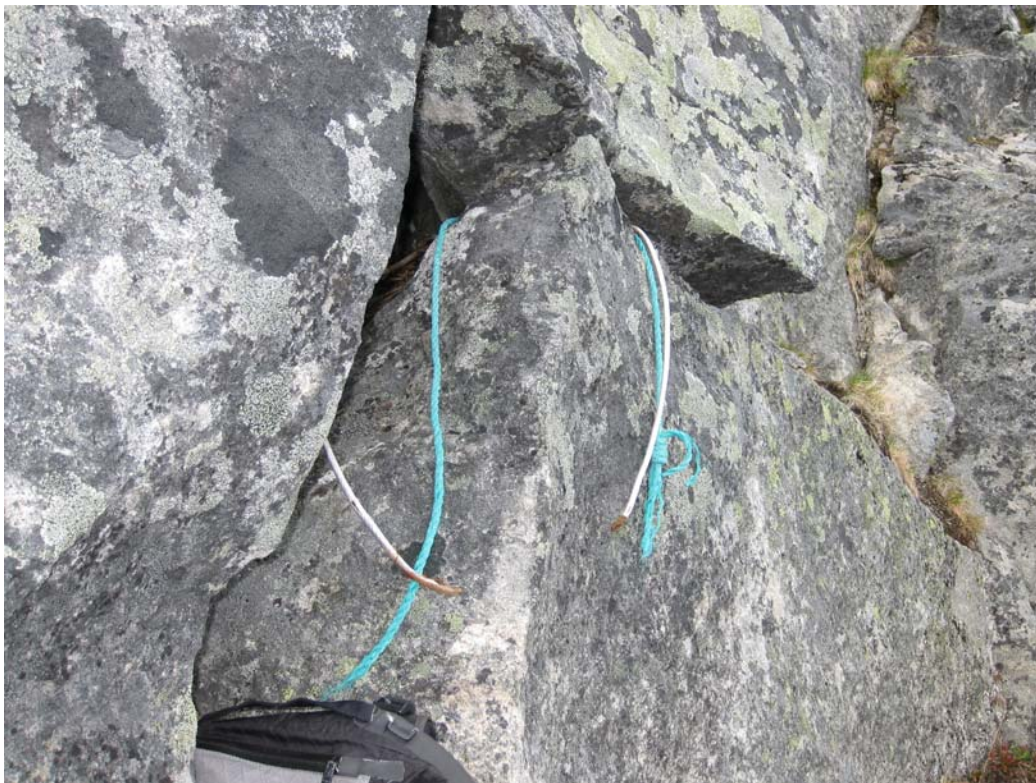
Rappellfestet (bilde 6 og 7) besto av en plastbelagt stålvaier og et nylontau lagt rundt en stor bergnabbe og kilt fast under en stor stein som ligger oppå nabben. På øversiden av nabben hadde vaieren påmontert en forlenger opp til en V-bolt og en kile et par meter høyere opp i veggen. Både hovedvaieren og nylontauet var røket tvers av på laveste punkt i forkant av nabben, i praksis på det punktet der det før ulykken hang en stålsjakkell til å trø tauet gjennom (samme sjakkell som ble funnet på rappelltauet).

På bruddstedet var vaieren gjennomrusten. Rusten var imidlertid skjult av plastbelegget. Opprinnelig har plasten antakelig vært klar, men på ulykkestidspunktet var den blitt helt hvit og ugjennomsiktig. Bare på et par punkter i hulrommet bak nabben var det mulig å skimte den rustne vaieren gjennom plastbelegget. Gjentatt bøying av vaieren etter demontering viste at den var blitt sprø og gjennomrusten i hele lengden, og plastbelegget sprakk fort opp.

Bilde 6. Rappellfestet med bruddstedet. Både nylontauet (turkis) og den plastbelagte stålvaieren (hvit) har røket. Forlengeren opp til de to ekstra forankringene er skjult bak steinblokkene.

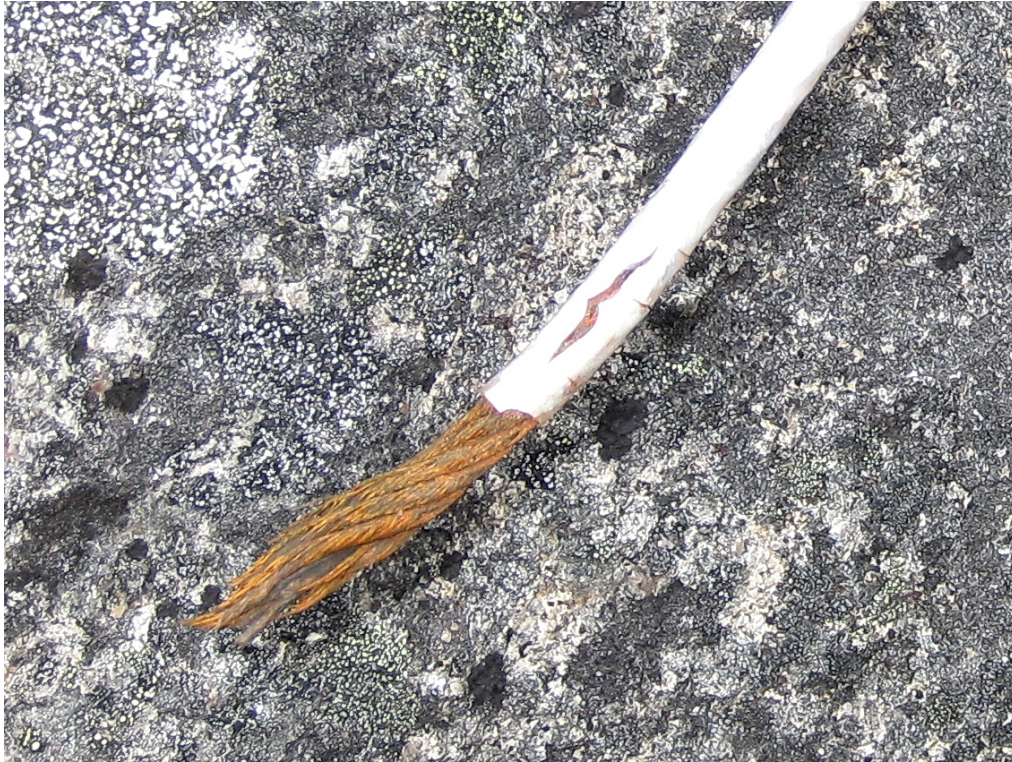
Stålvaiere har en ulempe i forhold til kjetting ved at de består av en pakke av uavhengige metalltråder som gir vaieren større korrosiv overflate ved samme materialverrsnitt. I det fuktige miljøet innenfor plasten har dette gitt raskere rustgjennomtrenging. Et annet problem ved vaieren er at aggressiv testing kan tenkes å gi brudd i enkeltråder. Testingen kan i så fall føre til at strukturen svekkes, uten at det nødvendigvis blir oppdaget.

Bilde 7. Detalj av bruddstedet.

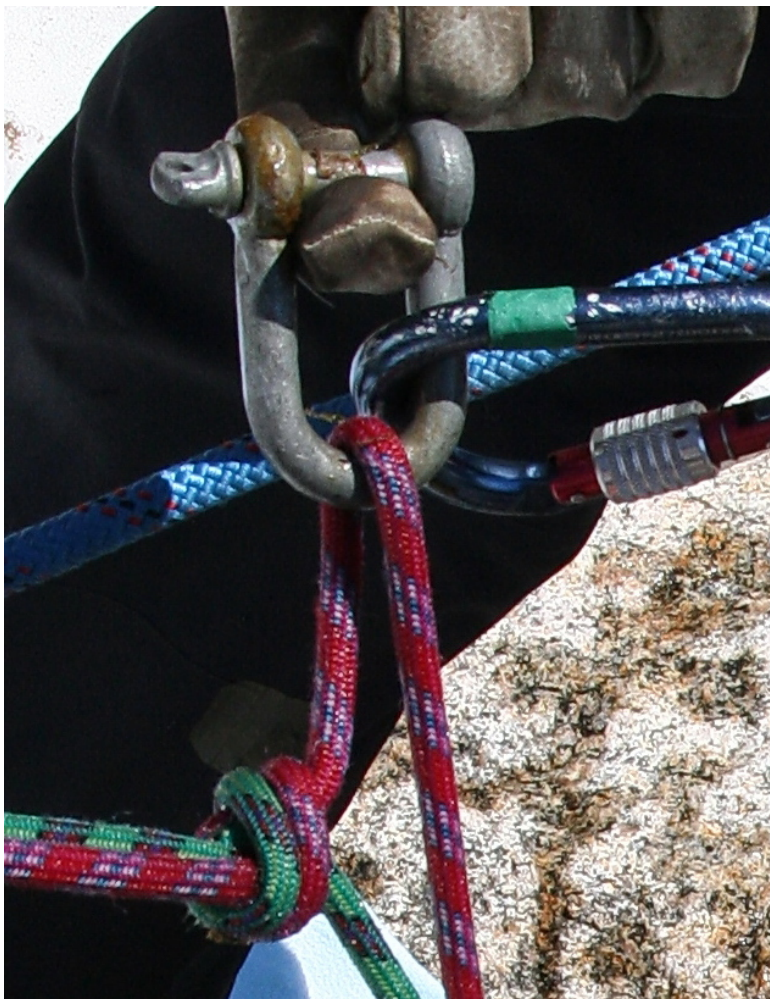
1. To halvtau av ulik farge, for rappellen bundet sammen med en dobbel overhåndsknute med ca 50 cm lange tamper.
2. Inne på rappelltauet, mellom skjøteknuten og den øverste klatrerens rappellbrems: En stålsjakk, godsdimensjon ca 10 mm. Sjakkelen var tilnærmet rustfri, bare med lett brunfarging rundt tverrbolten. Den må ha tilhørt selve rappellfestet, og utgjorde det punktet som rappelltauet ble trødd gjennom (bilde 8).

Bilde 8. Sjakkelen fra rappellfestet slik den ble funnet på rappelltauet.
