Ulykkesrapport

Dato: 21.09.2009

Dødsulykke på Kvaløya ved Tromsø 17. juni 2009

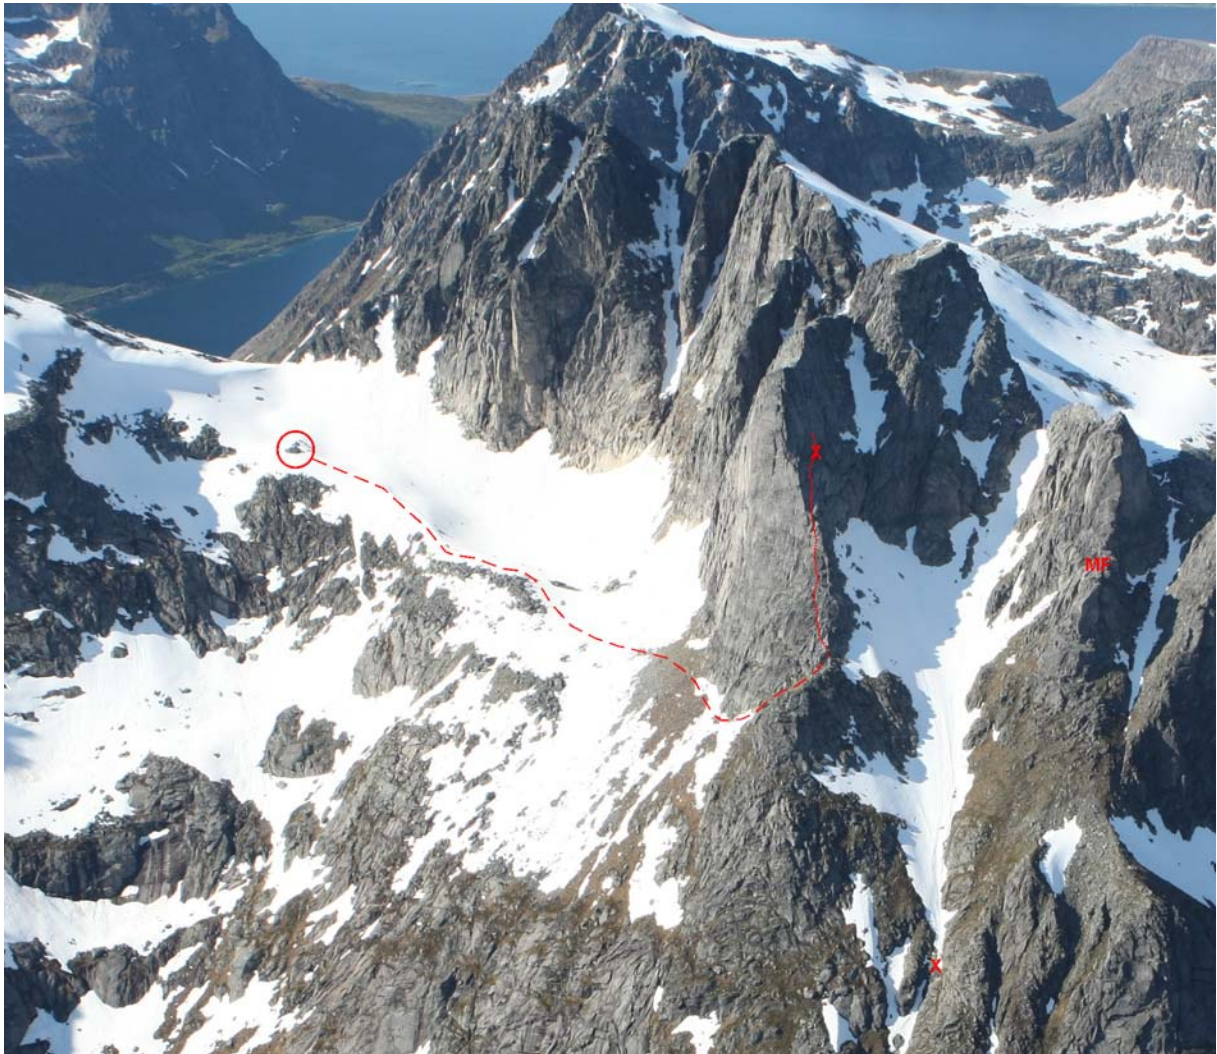
Bilde 1. Oversikt over Hollenderan. Sirkelen ringer inn Hollenderhytta. Stiplet linje viser anmarsjen til Baugen; prikket linje viser klatreruta opp til snupunktet. De to x-ene markerer ulykkesstedet og funnstedet. MF er fortoppen på Masta.
Foto: Jon Terje Eiterå, Bladet Tromsø.
